First Results from the Application and Estimation of Effectiveness of Modern Bird Protection Constructions on the 6–10 kV Power Lines in Russia

ПЕРВЫЕ ИТОГИ ПРИМЕНЕНИЯ И ОЦЕНКА ЭФФЕКТИВНОСТИ СОВРЕМЕННЫХ ПТИЦЕЗАЩИТНЫХ УСТРОЙСТВ НА ЛИНИЯХ ЭЛЕКТРОПЕРЕДАЧИ 6–10 КВ В РОССИИ

Matsyna A.I., Matsyna E.L. (Ecological Center «Dront», Laboratory of ornithology, N. Novgorod, Russia)

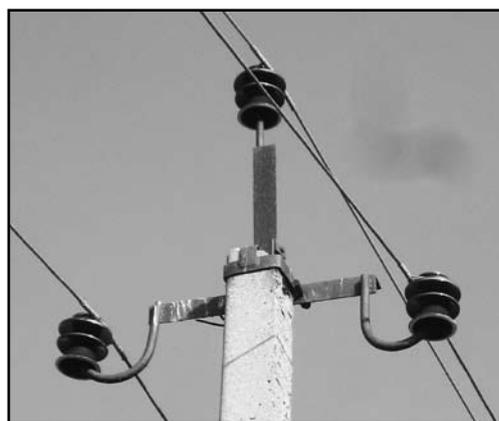
Рис. 2. Оголовок птицепопасной ВЛ 10 кВ с неизолированным проводом

Fig. 2. Top part of a bird hazardous electric pole with non-isolated wires
